Sensor de posición de mariposa (TPS); Chevrolet Astra 2004-2008, 2.0L

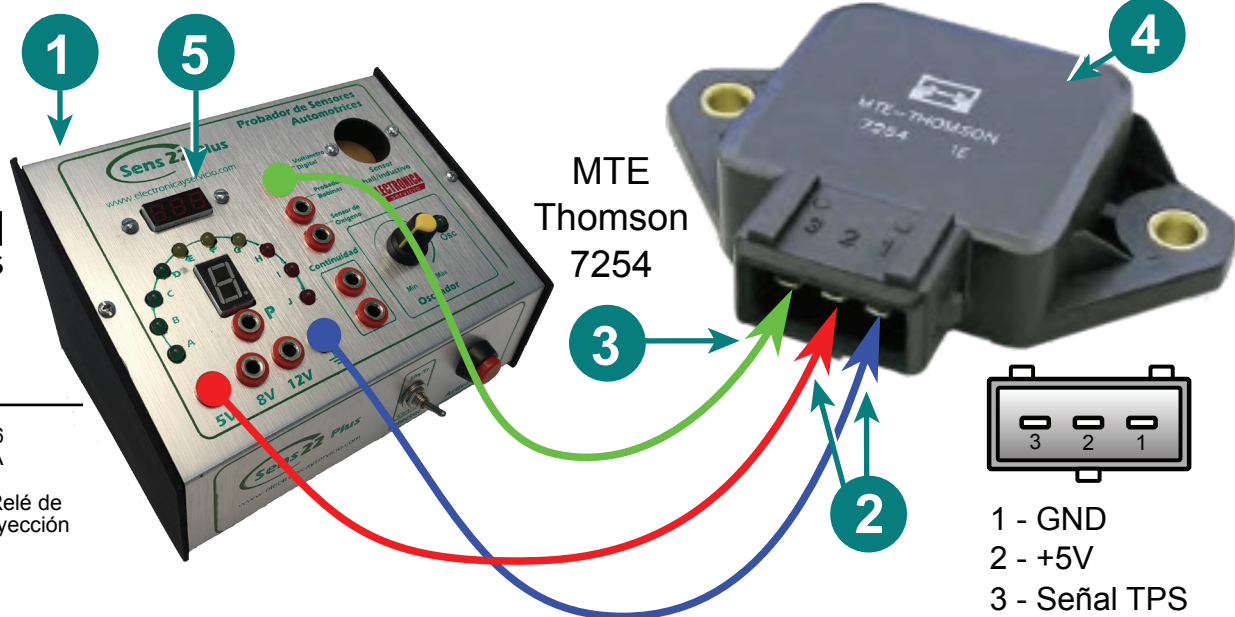
- 1 Conecte el Sens-22 a una fuente de +12V y encienda.
- 2 Aplique +5V y GND al sensor como se muestra
- 3 Conecte el voltímetro a la salida TPS.
- 4 Gire manualmente el eje del sensor
- 5 Compruebe que el voltaje obtenido varía entre 0.5 y 4.5V aprox.

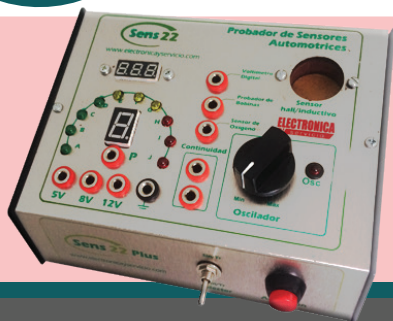
Sens-22 Plus

**Probador universal de sensores**
