# FICHA TÉCNICA

Medición en el sensor MAT, Chevrolet Spark 2009-15, 1.2L

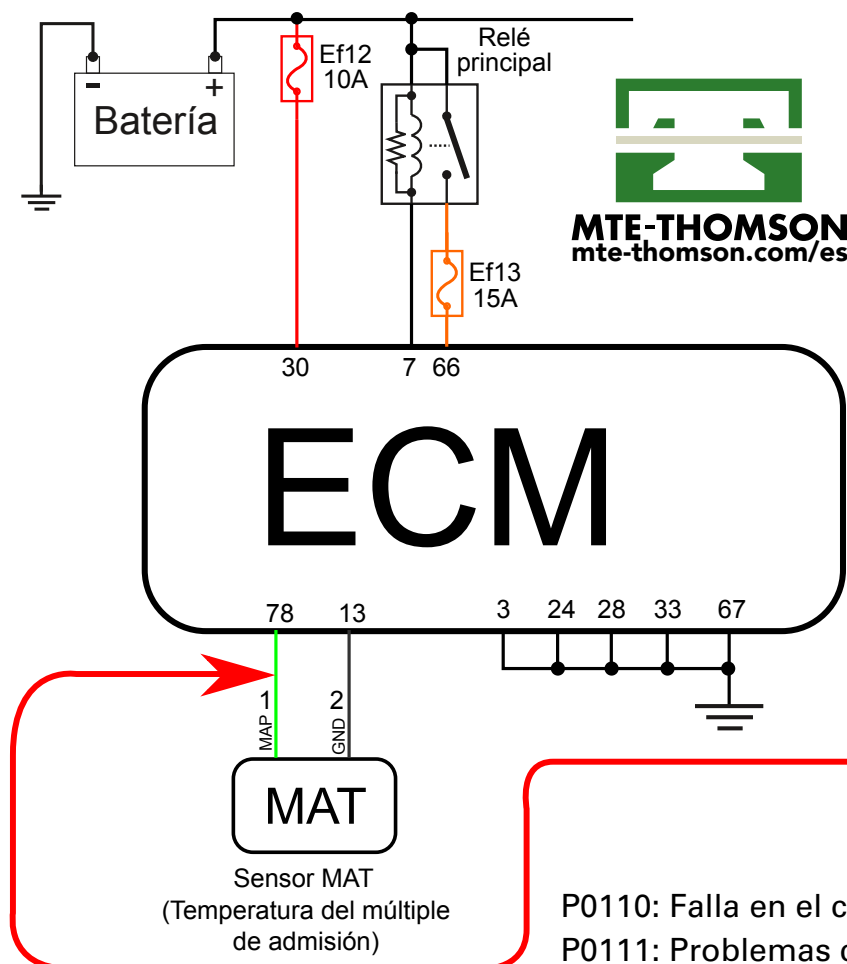
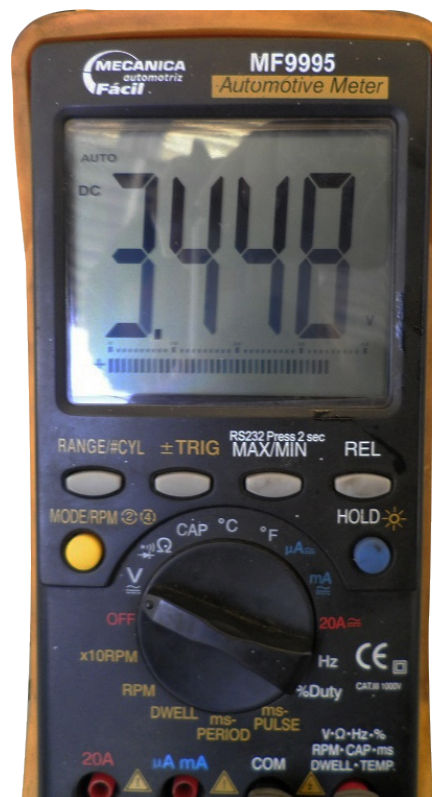
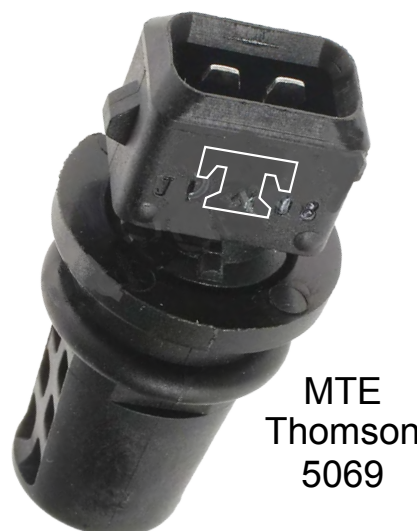
- P0110: Falla en el circuito IAT.
- P0111: Problemas con el rango o el desempeño del circuito IAT.
- P0112: Es baja la entrada del circuito IAT.
- P0113: Es alta la entrada del circuito IAT.
- P0114: El circuito IAT funciona de manera intermitente.
